**Untersuchung eines Altstandortes;
ehemalige Papier-/Pappfabrik**

**Apostelmühle 6
66976 Rodalben**

**- Altstandortuntersuchung:
Historische Recherche
& Untersuchungskonzept -**

GUTACHTEN ZUR ALTSTANDORTUNTERSUCHUNG

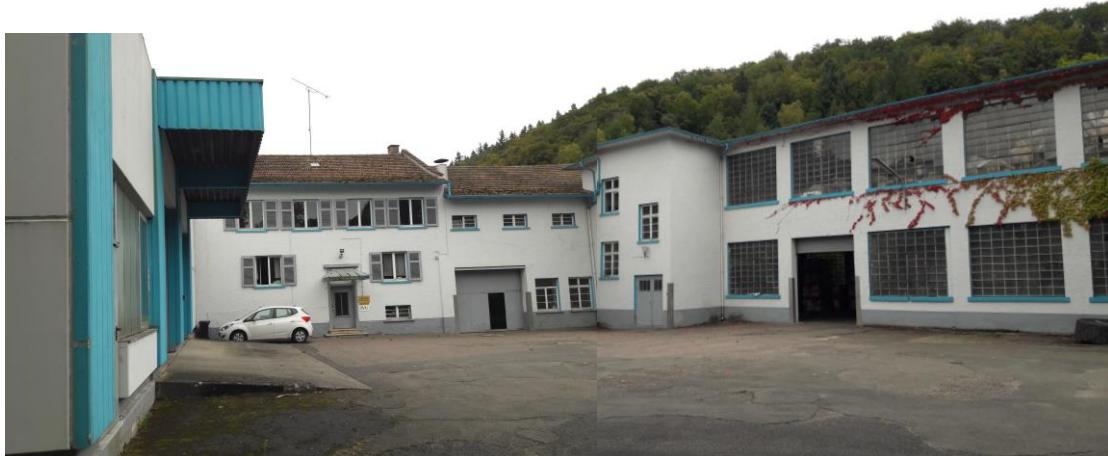
Der Grundstücksbereich **nordöstlich der Rodalbe** ist größtenteils versiegelt (s. **Foto 1**). Die ehemaligen Lager- und Produktionshallen wurden zeitweise als Paintball-Kulisse genutzt (s. **Foto 3**).

Foto 1: Foto der Betriebsgebäude nordöstlich der Rodalbe mit Blick nach Nordwesten

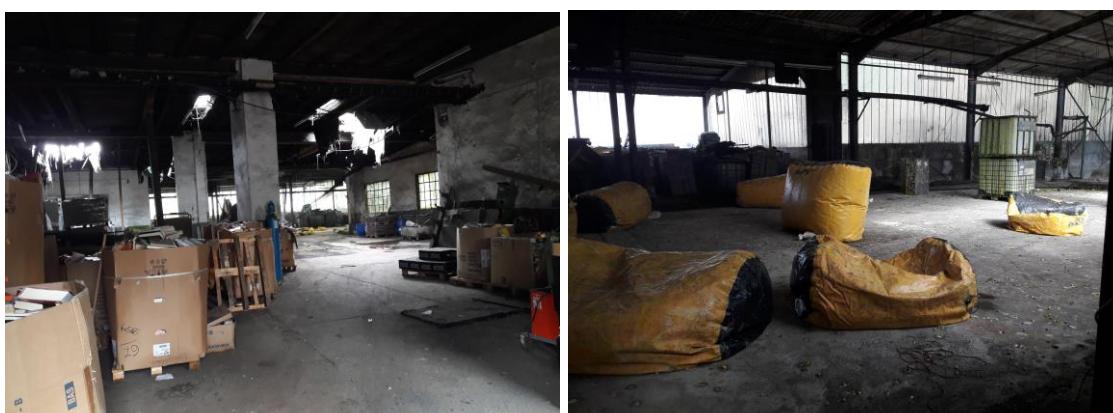
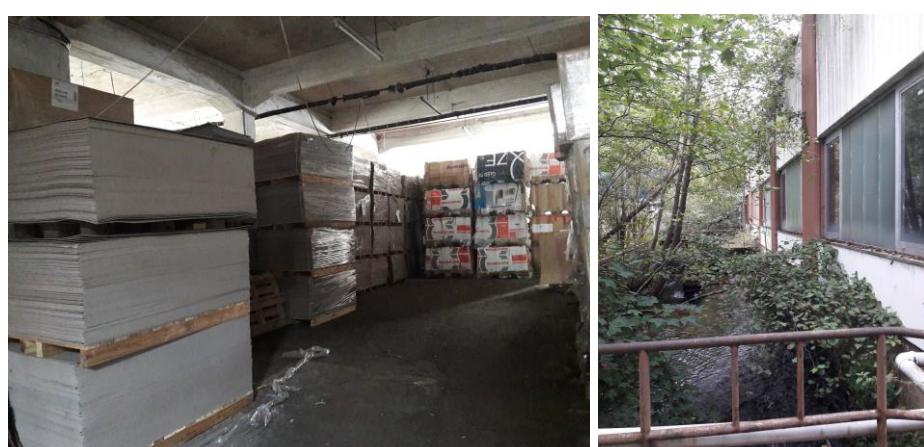
Die folgenden Fotos (**Foto 1 bis 11**) zeigen die aktuelle Geländesituation. Die Betriebsgebäude der ehemaligen Pappenfabrik sind weiterhin erhalten und werden teilweise (v.a. die Lager- und Produktionshallen) zur Lagerung von Altpapier und Pappens genutzt (s. **Foto 2 und 4**). Die Dächer der Gebäude sind stellenweise einsturzgefährdet (s. **Foto 2**).

Foto 2-5: Innenansichten der Lager- und Fabrikationshallen und Rückansicht mit Blick nach Nordwesten auf die Rodalbe

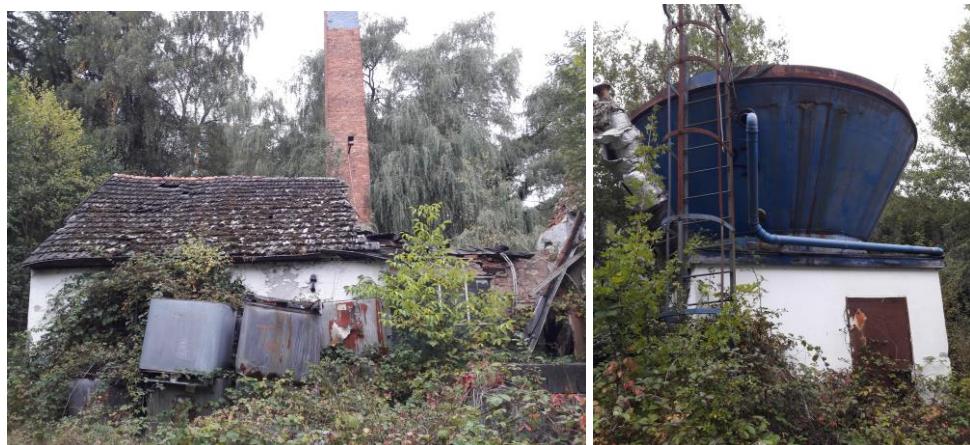
Der Bereich **südwestlich der Rodalbe** ist bis auf die drei vorhandenen Gebäude (s. **Foto 6 bis 9**) kaum versiegelt und ist mit Wiese, Gebüsch und Bäumen bewachsen. Teilweise wird das Gelände als Lagerfläche für Gebinde (s. **Foto 10**) und Tanks (s. **Foto 11**) genutzt.

Foto 6+7: Zwei der drei Gebäude im Grundstücksbereich südwestlich der Rodalbe (links: Kesselhaus)

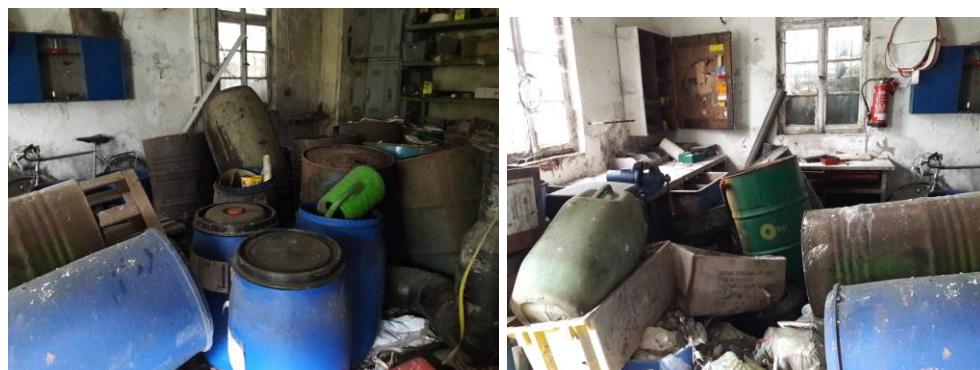
Foto 8+9: Innenansicht des dritten Gebäudes (Werkstatt), südwestlich der Rodalbe

Überdies wurden in dem **Werkstattgebäude** (s. Foto 8 und 9) diverse Behälter unterschiedlichen Inhalts (v.a. Schmieröle, Kraftstoffe, Lösemittel) gefunden. Auch in der Werkstatt sind deshalb potentielle Schadstoffeinträge (z.B. MKW, BTEX, Aceton, PAK) nicht auszuschließen. Unter den Behältern waren auch Fässer zweier unterschiedlicher Chemikalien. Dabei handelt es sich einerseits um „Contraspum E 640“ der Firma BK Giulini Chemie (heute: ICL) und andererseits um „Kappawet PS 420 S“ der Kapp-Chemie GmbH (heute: Kapp-Chemie GmbH und Co. KG).

Der Boden der Werkstatt ist ebenfalls auf potentielle Schadstoffe zu untersuchen. Nach LABO 2002 Tab. 11 sind bei Flächen < 100 m² **2 bis 3 Bohrungen** nötig. Der Parameterumfang ist noch abschließend zu klären. Mögliche Schadstoffe sind **MKW, AKW, MTBE, LHKW, PAK, Aceton** und **Schwermetalle** (Farben).

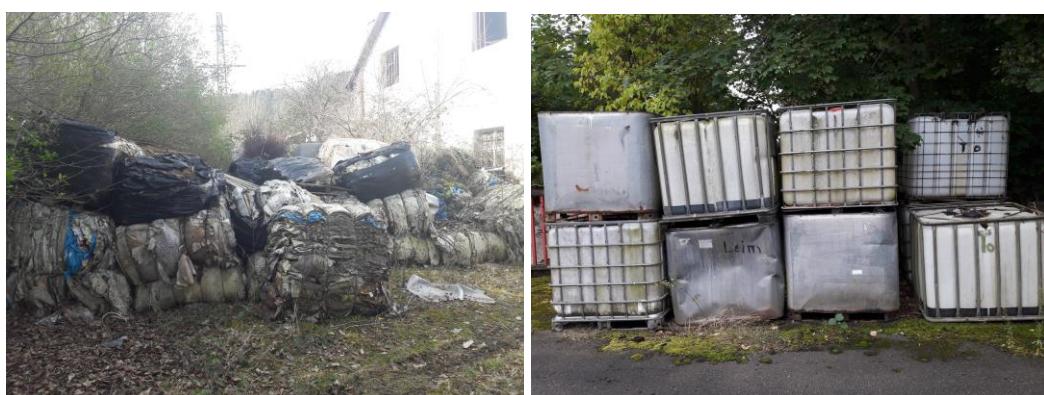
Foto 10+11: Lagerung von Altpapier-Gebinden und Tanks auf dem Grundstück, südwestlich der Rodalbe

Auf dem Grundstücksbereich südwestlich der Rodalbe stehen einige **leere Tanks** (s. Foto 11). Diese sind teilweise mit „**Leim**“ und „**To**“ beschriftet.

Bei der Stoffaufbereitung werden den Faserstoffen (Produkt der Altpapieraufbereitung) oft verschiedene Zusatzstoffe zugegeben. Darunter sind auch Leimungsmittel, die die Saugfähigkeit des Papiers verringern und dadurch die Beschreibbarkeit und Tonerfixierung verbessern. Als Leimungsstoffe wurden früher häufig Harzsäuren und Alaun verwendet. Bei den Tanks mit der Beschriftung „**Leim**“ könnte es sich um Behältnisse solcher Leimungsstoffe handeln. Sollte es sich bei dem Leimungsmittel um Alaun handeln, ist als potentieller Schadstoff im Bereich der Lagerflächen Sulfat zu nennen.

Was sich in den Tanks mit der Aufschrift „**To**“ befand, ist momentan nicht nachzuvollziehen.

Da aus den Bauakten nicht ersichtlich ist, um was es sich bei den mit „Leim“ und „To“ beschrifteten Tanks handelt, sollte überprüft werden, ob sich noch Reste in den Tanks befinden. Diese sind dann ggf. zu beproben. Da die Beschriftung „Leim“ auf Leimungsmittel wie Alaun hinweist, sind neben den Tanks **je 1-2 Bohrungen** niederzubringen. Die entnommenen Proben sind anschließend im Labor auf **Sulfat** zu untersuchen.

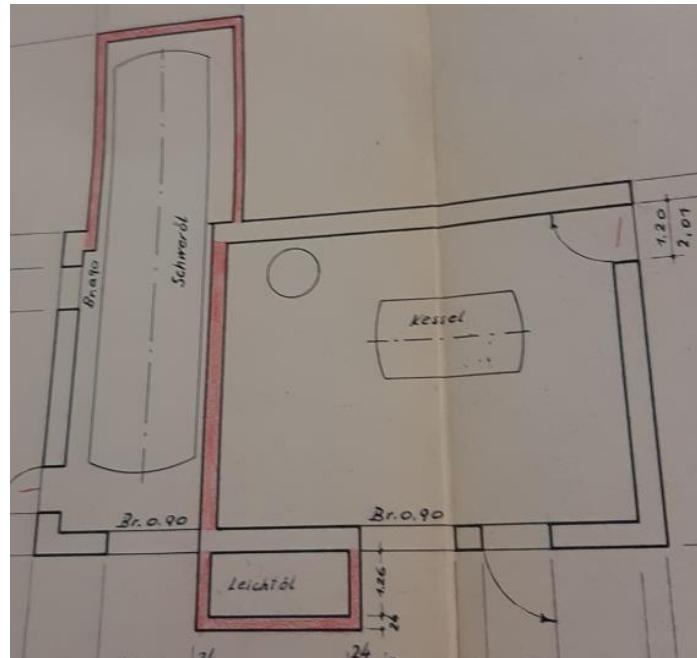
Aus der Bauakte zur Erweiterung des **Kesselhauses** aus dem Jahr 1960 ist jedoch ersichtlich, dass ein **Schweröltank** und ein **Leichtöltank/-lager** geplant waren (s. **Abb. 2**).

Allgemein sind im Bereich der Altpapieraufbereitung durch das Deinken und Bleichen des Altpapiers das Vorkommen von Schadstoffen wie Chlorid, AOX, Cyanide und Schwermetalle möglich. Im Bereich von Kesselhäusern und Öltanks kommen häufig Bodenverunreinigungen durch MKWs vor.

Abb. 2: Lageplan zur Erweiterung des Kesselhauses aus dem Jahr 1960

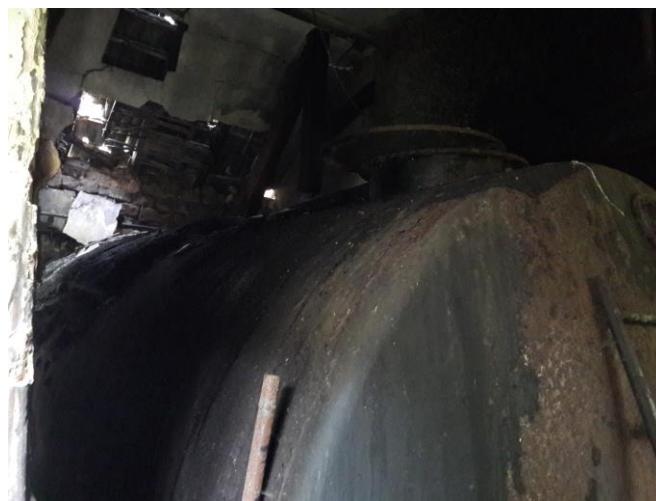
Bei den beiden Grundstückserkundungen am 12.03.2019 und 24.09.2019 wurde der **Schweröltank** (s. Foto 12), wie im Lageplan eingetragen (s. Abb. 2), im Nebengebäude des Kesselhauses vorgefunden. Ob der Schweröltank regelkonform gereinigt und stillgelegt wurde, ist nicht bekannt. Es ist mit Bodenverunreinigungen durch MKWs im Einfüllbereich des Tanks zu rechnen.

Foto 12: Schweröltank im Nebengebäude des Kesselhauses

Der Schweröltank ist nach dem Untersuchungsumfang für orientierende Untersuchungen des ALEX Informationsblattes 05 für oberirdische Kraftstofftanks zu untersuchen. Nach ALEX 05 sind **2 Rammkernbohrungen** (bzw. Kernbohrungen) **im Einfüllbereich des Schweröltanks** mit einer Endteufe von mindestens 2 m u. GOK niederzubringen. Die Bohrungen sind horizont- bzw. meterweise zu beproben. Die Proben bis 1 m u. GOK sind im Labor auf die Parameter **MKW** und **AKW (inkl. Testbenzine)**, vgl. ALEX Infoblatt 05) zu untersuchen. Die Proben von 1 bis 2 m u. GOK sind Rückstellproben. Sollten Anzeichen für Überfüllschäden vorhanden sein, ist zusätzlich der Parameter **PAK** zu untersuchen.

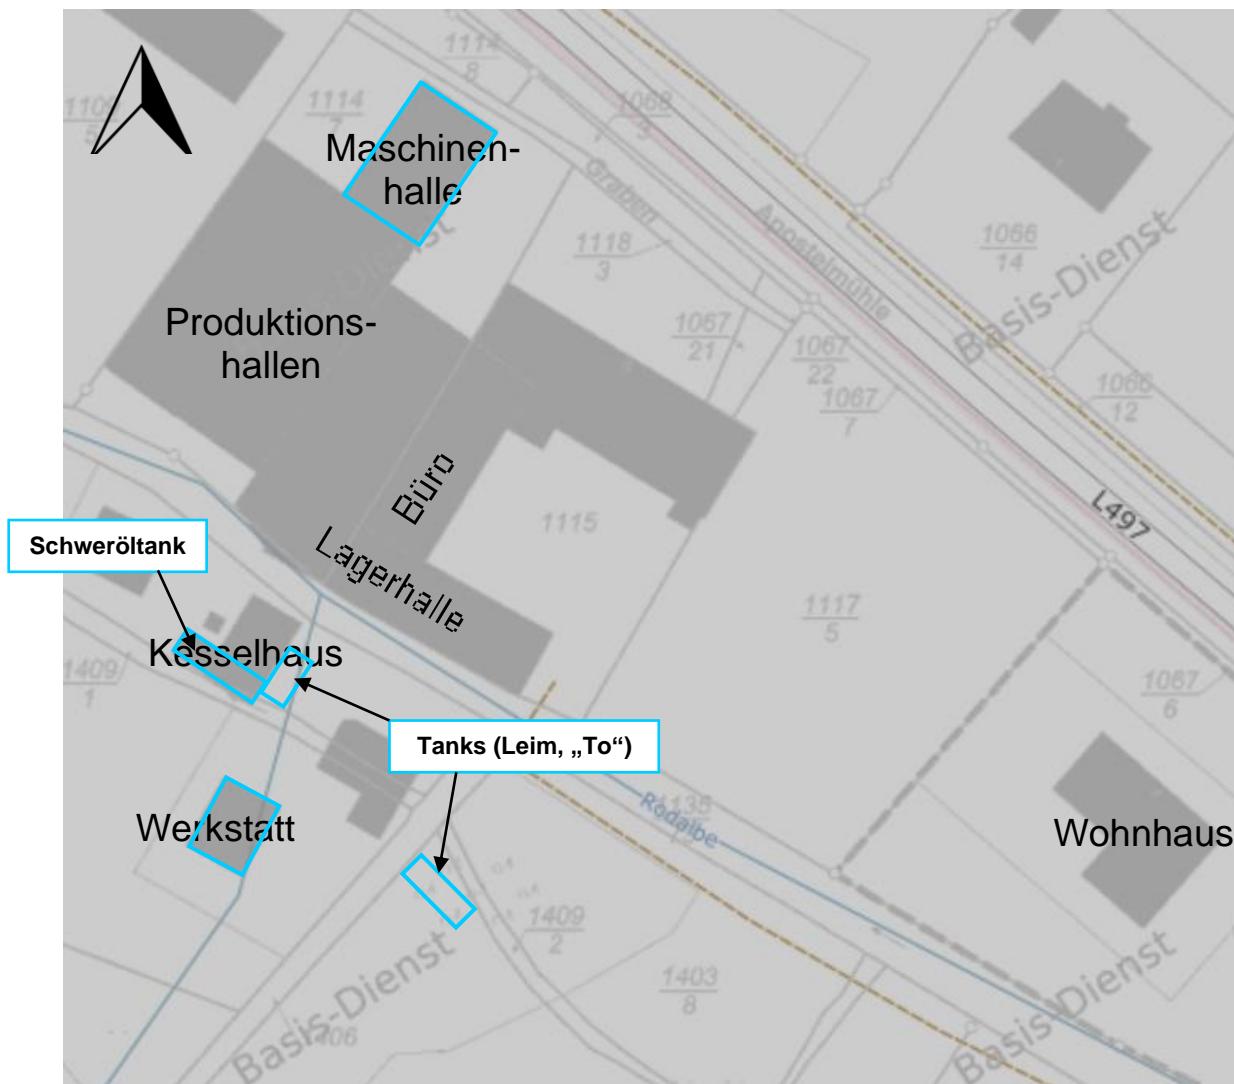
Die folgende Abbildung **Abb. 3** zeigt die **Untersuchungsbedarfsflächen**, die basierend auf den Ergebnissen der historischen Recherche und den Geländebegehungen festgestellt wurden.

Die Größe der Maschinenhalle ist nicht bekannt. Sie ist nach LABO 2002 Tab. 11 mit **2 bis 4 Bohrungen** zu erkunden. Die zu untersuchenden Parameter sind **MKW, PAK** und **PCB**.

Da eine Gefährdung der Rodalbe durch Schadstoffeinträge nicht ausgeschlossen werden kann, sind 2 Proben aus dem Zu- und Abstrom der Rodalbe zu entnehmen. Der Parameterumfang ist noch abschließend zu klären.
